INFORME DE AUDITORÍA

N° IAG/IA/013/02

VERIFICACIÓN DE OBRAS DE EXPANSION

REDES DE AGUA Y ALCANTARILLADO SANITARIO ISLA TRINTARIA

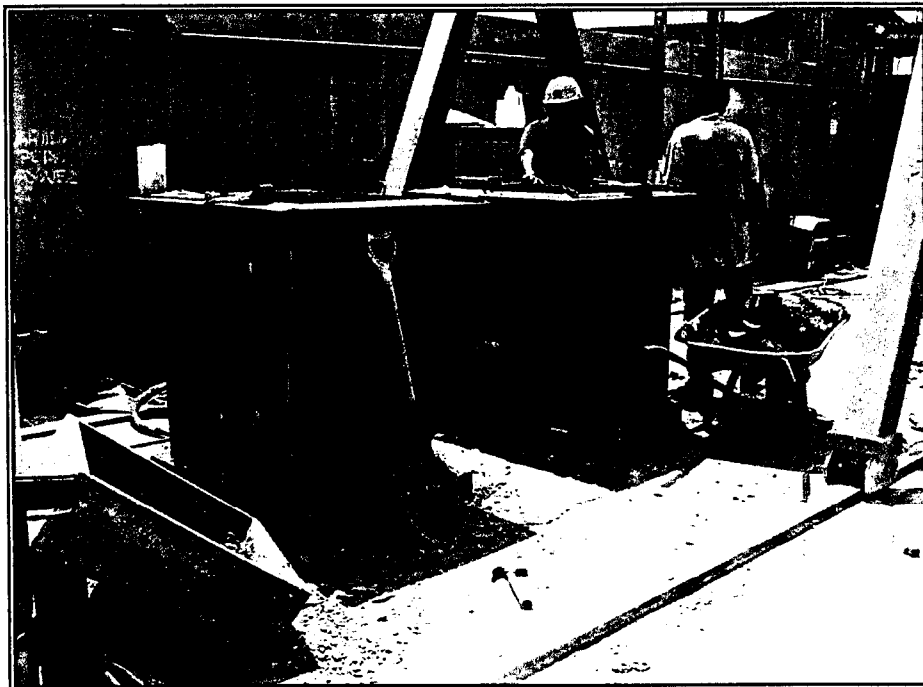
En el obrador de la empresa Ecuaconstrucciones se verificaron las instalaciones existentes para la producción de las cámaras de inspección y de conexiones domiciliarias de AA SS en hormigón premoldeado, y el estado de los acopios de cañerías y accesorios.

Foto N° 4: Campamento de Ecuaconstrucciones. Ejecución de cámaras AA SS.
